| خدمات پس از فروش پاناسونیک | فرم توصیه های فنی | کد فرم: |
| دامنه کاربرد: نمایندگان خدمات پس از فروش | عنوان: راهنمای عیب یابی برای متخصصین گروه ماشین لباسشویی | شماره فرم: |
| گروه و محصول: HA/Washing Machine | شرح ایراد ظاهری: لرزش غیر طبیعی همراه با سر و صدای زیاد که قسمت لرزش گیر و متعادل کننده دستگاه جلوگیری از این لرزش را ندارد. | مدل: NA-F80A1,F80X1 ,F85A1 ,F85G1 ,F90A1 ,F90X1 ,F100A1 ,F100X1 ,F80VS8 ,F80VG8 ,F80VS9 ,F80VG9 ,F90VS9 |

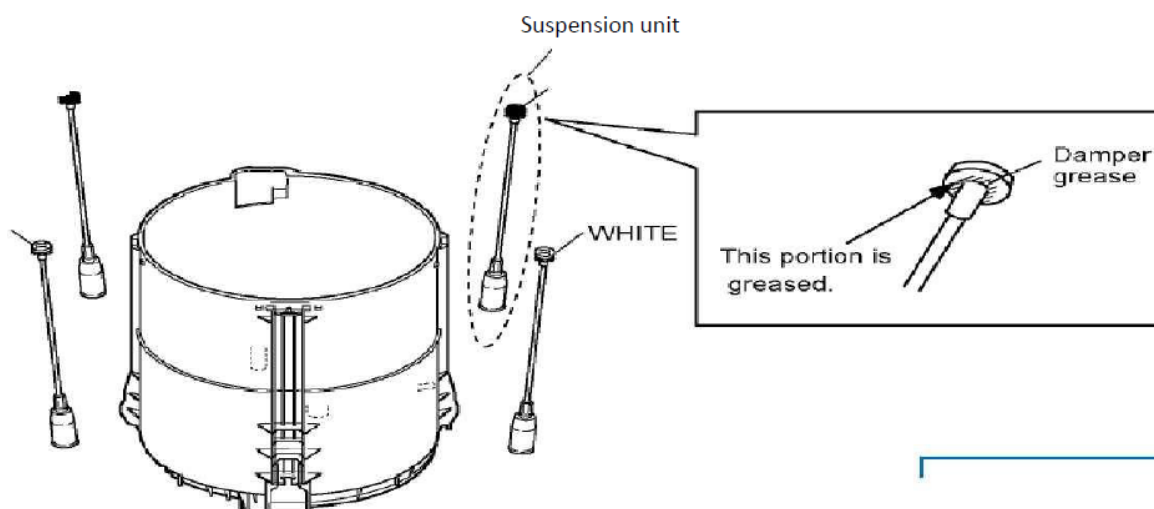
**شرح ایراد ظاهری:** لرزش غیر طبیعی همراه با سر و صدای زیاد که قسمت لرزش گیر و متعادل کننده دستگاه قابلیت جلوگیری از این لرزش را ندارد.

**علت وقوع ایراد:** سیستم دمپر(خفه کن) زمانی که رطوبت یا حرارت بالاست عملکرد صحیح ندارد.

راه حل و نحوه تعمیر: تعویض میله های تعادل با پارت جدید

گام اول: چهار عدد پیچ متصل به بدنه B را باز کنید.

گام دوم: بدنه B را بر خلاف دیواره اصلی بردارید (مراقب شکستگی سوئیچ باشید).

گام سوم: گریس را آماده کنید.

گام چهارم: یکی یکی متعلقات قبلی را جدا کنید و قطعات جدید را جایگزاری نمایید.

گام پنجم: دوباره بدنه B را مونتاژ نمایید و ماشین لباسشویی را بدرستی نصب نمایید.
