| دامنه کاربرد: نمایندگان خدمات پس از فروش | عنوان: راهنمای عیب یابی برای متخصصین گروه ماشین لباسشویی | شماره فرم: |
| گروه و محصول: HA/Washing Machine | شرح ایراد ظاهری: پیغام خطای E01 نشان داده می شود. | مدل: NA-107VC4,NA-127VB3,NA-127VB4,NA-128VB3,NA-128VB4,NA-147VB3,NA-148VB3,NA-148VB4 |

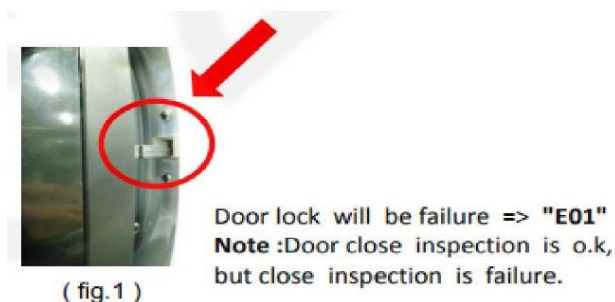
**شرح ایراد ظاهری:** پیغام خطای E01 نمایش داده می شود.(قلاب درب با سوراخ سوئیچ درب سازگار نیست.شکل یک)

نقاط اصلاح:

سوئیچ قفل کننده درب (۱) رنگ سوئیچ قفل کننده درب از رنگ سفید به رنگ مشکی تغییر می یابد.

(۲) سوراخ سوئیچ قفل کننده درب بزرگتر از حالت الان می شود پنل جلویی

(۳) اندازه سوراخ برای Door Lock SW برای مطابقت با SW جدید گسترده شده است.

راه حل: قسمت پنل جلویی و سوئیچ قفل کننده درب را تعویض کنید.
