| خدمات پس از فروش پاناسونیک | فرم توصیه های فنی | کد فرم: |
| دامنه کاربرد: نمایندگان خدمات پس از فروش | عنوان: راهنمای عیب یابی برای متخصصین گروه ماشین لباسشویی | شماره فرم: |
| گروه و محصول: HA/Washing Machine | مدل: All models with drain pump | شرح ایراد ظاهری: در مدت زمان شست و شو آب بصورت مداوم تخلیه می شود. |

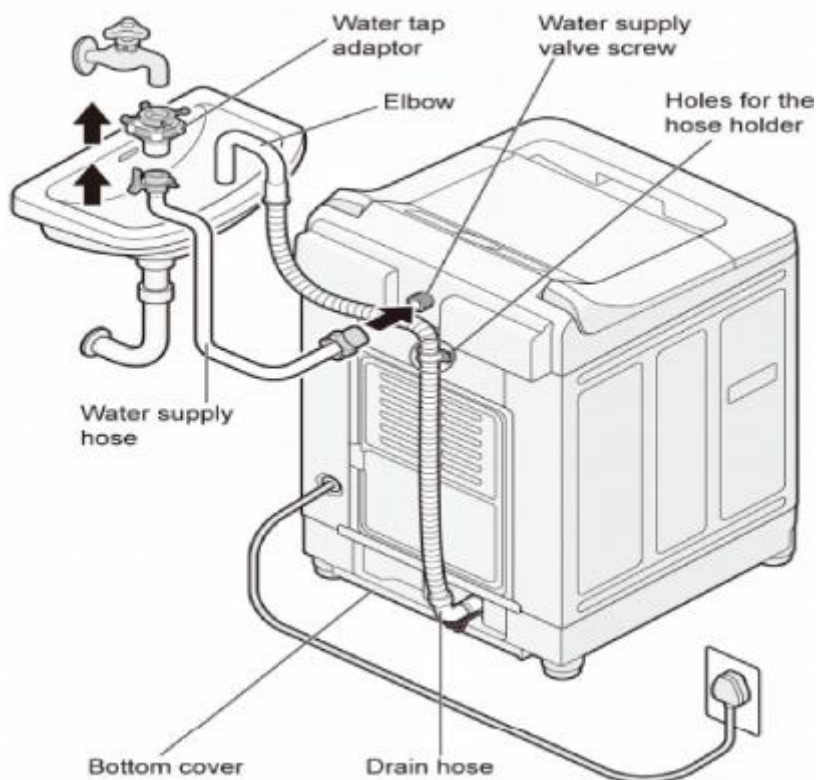
عکس زیر اتصال صحیح شیلنگ تخلیه را نشان می دهد.

**مسئله :** لطفاً چک کنید که شیلنگ تخلیه بدرستی در محل خود نصب شده است یا خیر

| نوک شیلنگ را زیر آب قرار ندهید. | | بطور کلی بیش از ۳ متر شیلنگ را باز نکنید. | |
