| خدمات پس از فروش پاناسونیک | فرم توصیه های فنی | کد فرم: |
| دامنه کاربرد: نمایندگان خدمات پس از فروش | عنوان: راهنمای عیب یابی برای متخصصین گروه ماشین ماشین لباسشویی | شماره فرم: |
| گروه و محصول: HA/Washing Machine | شرح ایراد ظاهری: پولی مسدود شده است. | مدل: NA-F85S5,85H5,B3,B4,S3,H3,G3,G3 Series |

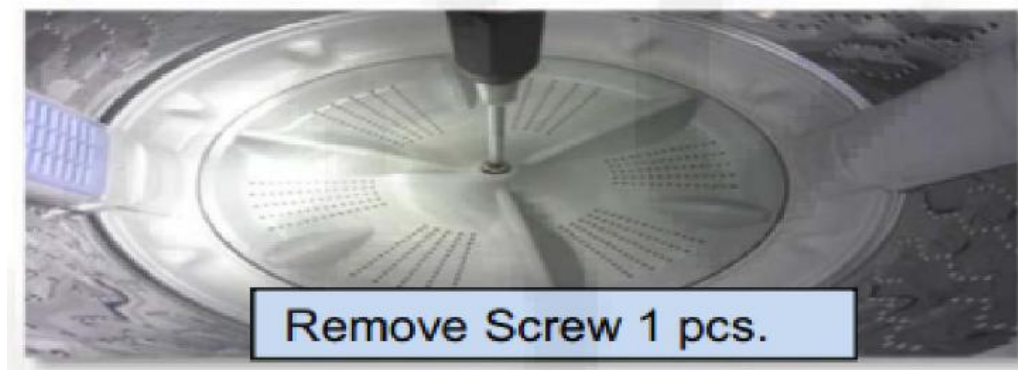
لطفاً پیچ پولی را باز کنید.

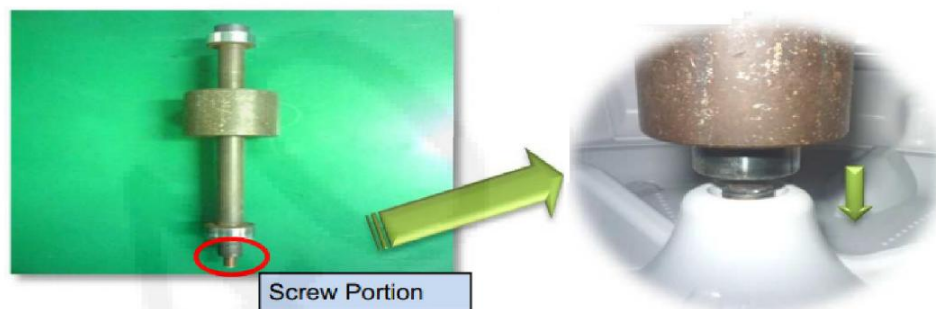
سپس "Pulsator Remover" (بخش پیچ) را به پیچ پولی ببندید.

(باید به درستی قفل شود)

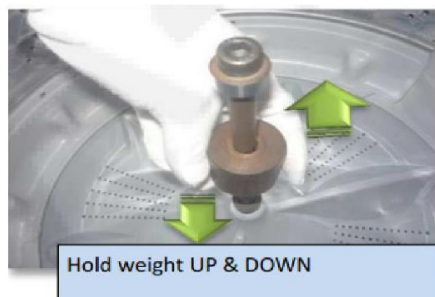
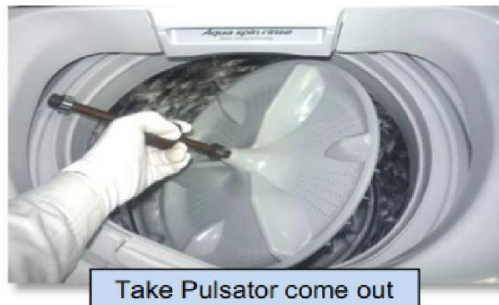
برای استفاده از "Pulsator Remover" وزن بالا و پایین را متعادل کنید تا پولی بیرون بیاید.

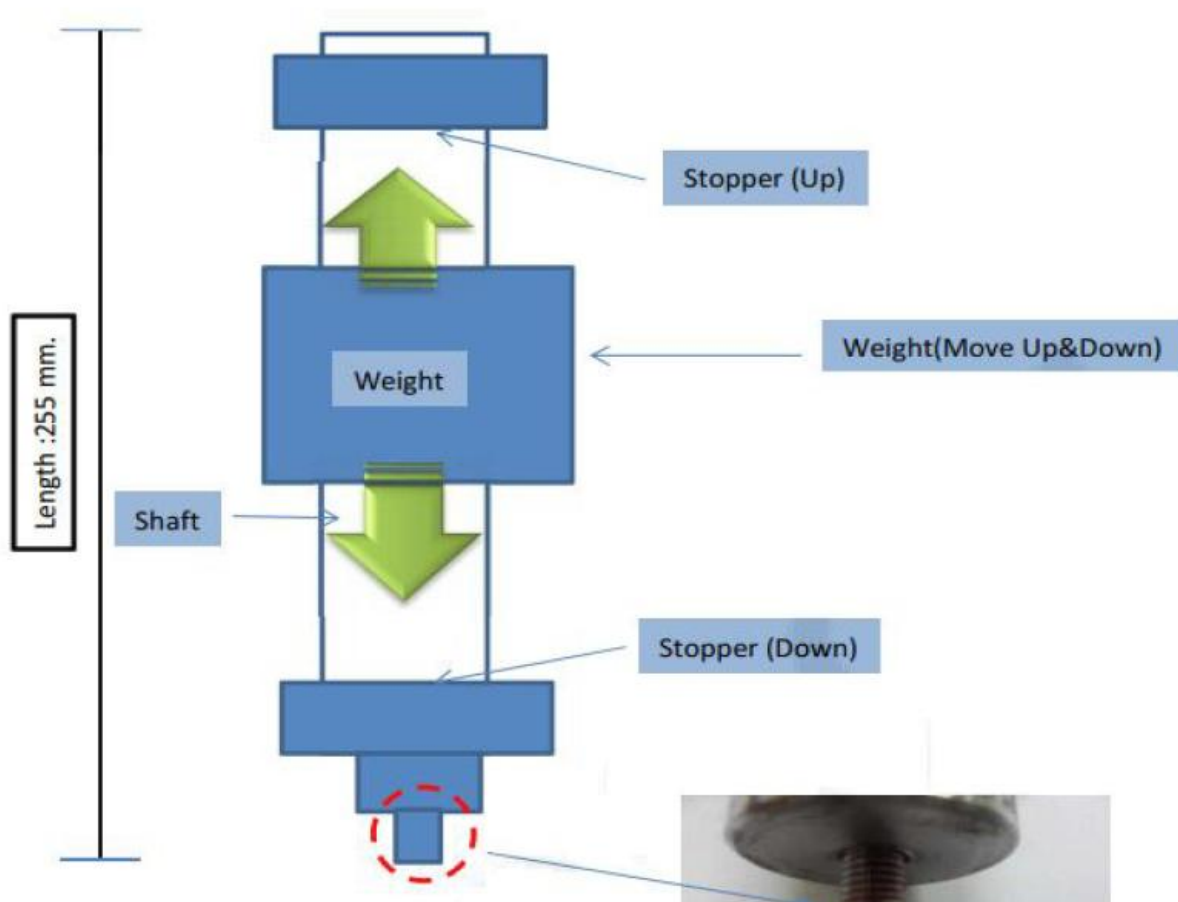
### ساختار قطعه "pulsator remover" (نمای جلو)

| Status | Ref. | Part name : | Description/Part no | Q'ty |
|---|---|---|---|---|
| Tool | | Pulsator Remover | HM-1501<br>(Length : 255 mm.) | 1 Pcs. |
