| خدمات پس از فروش پاناسونیک | <b>فرم توصیه های فنی</b> | کد فرم: |
| دامنه کاربرد: نمایندگان خدمات پس از فروش | عنوان: راهنمای عیب یابی برای متخصصین گروه ماشین لباسشویی | شماره فرم: |
| گروه و محصول: HA/Washing Machine | شرح ایراد ظاهری: مواد شوینده پس از عمل خشکشویی از روی لباسها به یک سمت جمع می شود. | مدل: همه مدلهای تمام اتوماتیک |

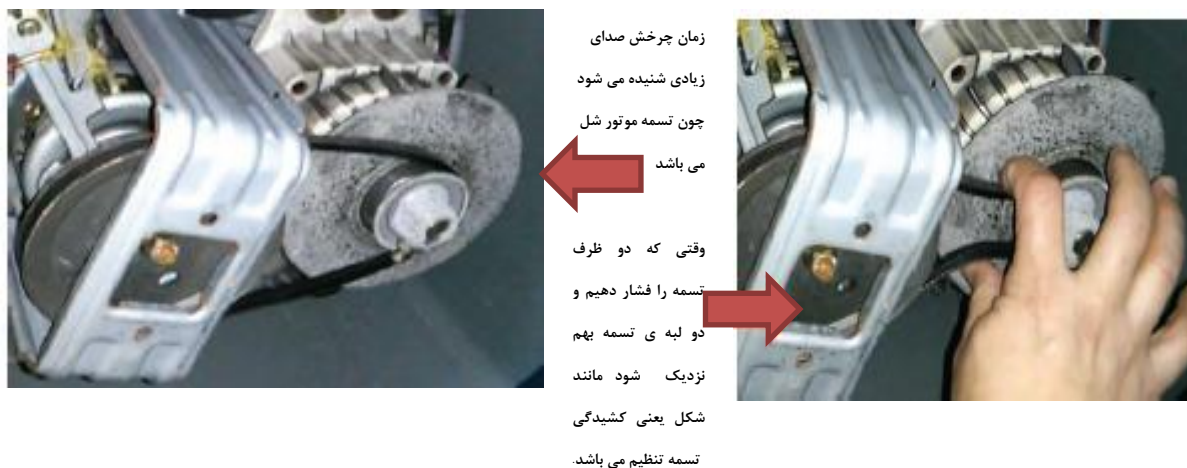
**شرح ایراد ظاهری:** مواد شوینده پس از عمل خشکشویی از روی لباسها به یک سمت جمع می شود. (پودر لباسشویی ضعیف)، چرخش با دور پایین، زمان چرخش موتور سر و صدای زیادی شنیده می شود.

**علت وقوع ایراد:** شل بودن تسمه V

ج: پس از تعمیر عملکرد چرخش را امتحان کنید.

ب: تسمه را توسط دستتان امتحان کنید.

الف: کشیدگی تسمه را تنظیم کنید و سپس مهره جایگاه موتور را سفت کنید.

- 1) مهره ای که محل استقرار نصب موتور را به عهده دارد شل کرده و موتور را به بیرون هدایت کنید تا تسمه سفت شود و سپس مهره را کاملاً سفت نمایید .
- 2) کشش تسمه را توسط دست تست کنید.
- 3) پس از تنظیمات دوره و عملکرد چرخش را چک نمایید.

- 1) اگر تسمه تغییر حالت داده و کهنه شده تعویض کنید.
- 2) وقتی که مهره های محل استقرار موتور را سفت می کنید باید با کنترل کافی روی سفت کردن آنها دقت کنید که منجر به خراب شدن مهره ها نشود.
