| خدمات پس از فروش پاناسونیک | <b>فرم توصیه های فنی</b> | کد فرم: |
| دامنه کاربرد: نمایندگان خدمات پس از فروش | عنوان: راهنمای عیب یابی برای متخصصین گروه ماشین لباسشویی | شماره فرم: |
| گروه و محصول: HA/Washing Machine | شرح ایراد ظاهری: دستگاه در حین عملیات شست و شو صدای غیر طبیعی می دهد. | مدل: NA-F80A1, F80X1, F85A1, F85G1, F90A1, F90X1, F100A1, F100X1, F80VS8, F80VG8, F80VS9, F80VG9, F90VS9 |

**مسئله :** صدای غیر طبیعی در حین شست و شو، سر و صدای غیر طبیعی برخورد پولی موتور به کف دستگاه در حین عملیات شست و شو

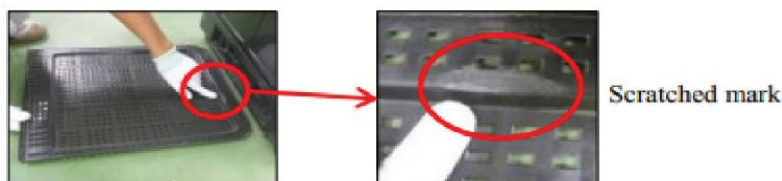
**علت:** پولی موتور در حین عملیات شست و شو به کف دستگاه برخورد می کند. و کف دستگاه خراش بر می دارد.

راه حل: پوشش کف دستگاه را را به نوع بهینه تغییر دهید.
